# Free Form-Holzdach für das Golfklubhaus

Pocheon, KR

## Golfklubhaus mit riesigem Free Form-Dach

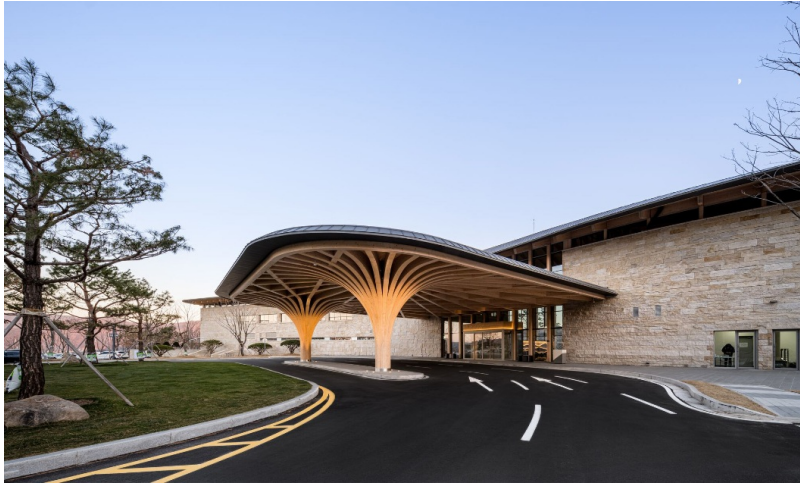
Die Bauteile des geschwungenen Vordaches wurden auf dem Erlenhof produziert.

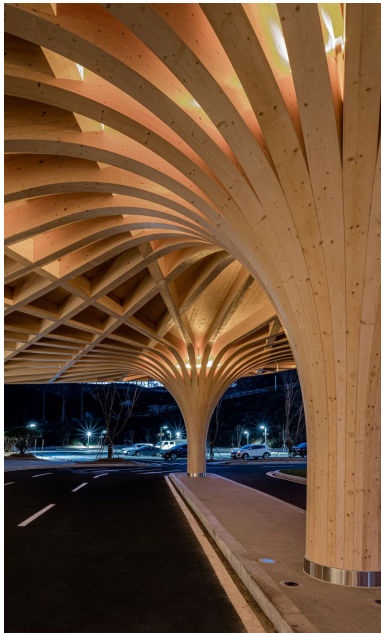
Die beiden baumartigen Strukturen spannen die Holzbalken wie Äste über den Eingangsbereich.

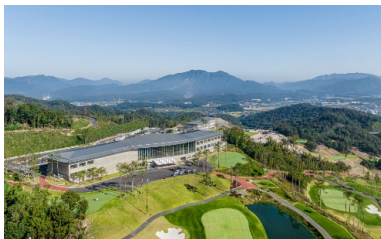
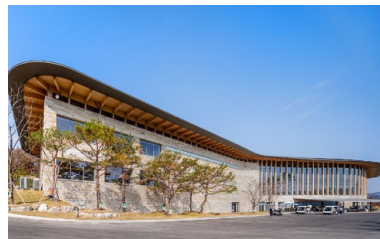
Ziemlich beeindruckend: Das gesamte Dachfläche des 160 m langen Klubhauses beträgt 5300 m<sup>2</sup>.

Das geschwungene, freigeformte Dach mit sichtbaren Holzträgern bildet einen Kontrast zum steinernen Gebäude.

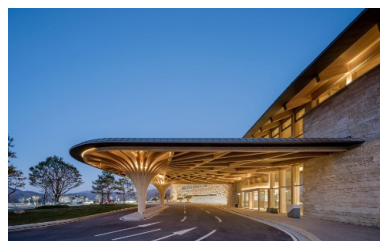
Ein Hingucker sind die zwei baumartigen Holzstrukturen beim Eingang zum Resort.

Der Golfsport boomt in Südkorea und es werden laufend neue Plätze gebaut. Einer davon ist der Hillmaru Country Club, der in Pocheon, nördlich von Seoul, entsteht. Nach den Entwürfen von YKH Architects aus Seoul und in Zusammenarbeit mit unserem Projektpartner SJB Kempfer Fitze AG für das Engineering planen, produzieren und montieren wir ein freigeformtes Dach in aufwendiger Free Form-Bauweise und beachtlichen Dimensionen. Mit seiner Fläche von 5300 m<sup>2</sup> legt sich das Dach über das 160 m lange Klubhaus und den Eingang. Als Vordach bilden zwei baumförmige Freiformen aus Fichtenholz den imposanten Empfangsbereich.
